Nr **WIELKOPOLSKIE**
6880

1. Obiekt
KOŚCIÓŁ PAR. P.W. ŚW. MARII MAGDALENY

2. Czas powstania
1755, 1830.

1. Miejscowość K R O T O S Z Y N	2. Obiekt (nazwa jak w karcie) kościół par. p.w. św. Marii Magdaleny	3. Zawartość wkładki (nazwa obiektu lub materiału uzupełniającego) c.d. opisu i fotografie
--	--	--

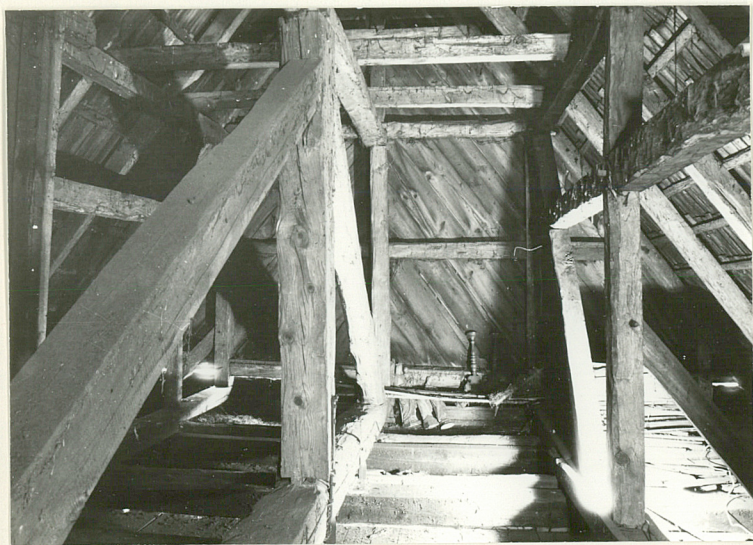
5.

Więźba dachowa - drewniana, pierwotnie o jednorodnej konstrukcji zapewne jętkowo-stolcowej; obecnie wiązanie zakłócone licznymi wzmocnieniami oraz ubytkami pierwotnych elementów. *Nad prezbiterium* pojedyncza ściana stolcowa z czterema wiązarami krokwiowymi; *nad nawą* - potrójna ściana stolcowa, centralna usztywniona dwoma zastrzałami, które zmniejszają także rozpiętość płatwi pośredniej, natomiast ściany boczne z ryglami. Słupy zacopowane w leźniach przenoszą obciążenie z jętek podpierających krokwie na belki wiązarowe. *Nad nawą* więźba z alternacją trzech pełnych i czterech niepełnych koźłów krokwiowych. W nawie na jętkach czworoboczna konstrukcja szkieletowa sygnaturki. Na piętkach krokwi wsparte przypustnice tworzące lekkie załamanie i przedłużenie połaci dachowych poza krawędź ściany. Elementy więźby tarte piłą, nieliczne - ciosane. Złącza czopowane i kołkowane. Podstawowe

wymiary belek w cm: belka wiązarowa 17 x 18, leżnia 24 x 26, słup centralny 25 x 24, słup boczny 13 x 14, zastrzał 26 x 15, (wtórny 18 x 15), rygiel 18 x 14, płatew ?, jętka ?, krokiew 15 x 15. Więźba dachowa *nad kruchtą i zakrystią* niedostępna, zapewne o ustroju krokwiowym.

20. Najpilniejsze postulaty konserwatorskie Niezbędny remont kapitalny pokrycia dachowego wraz z wieżbą dachową i belkami wiązarowymi. Wskazane usunięcie farby olejnej ze zrębu ścian, założenie podłogi deskowej. Konieczna systematyczna impregnacja elementów drewnianych.

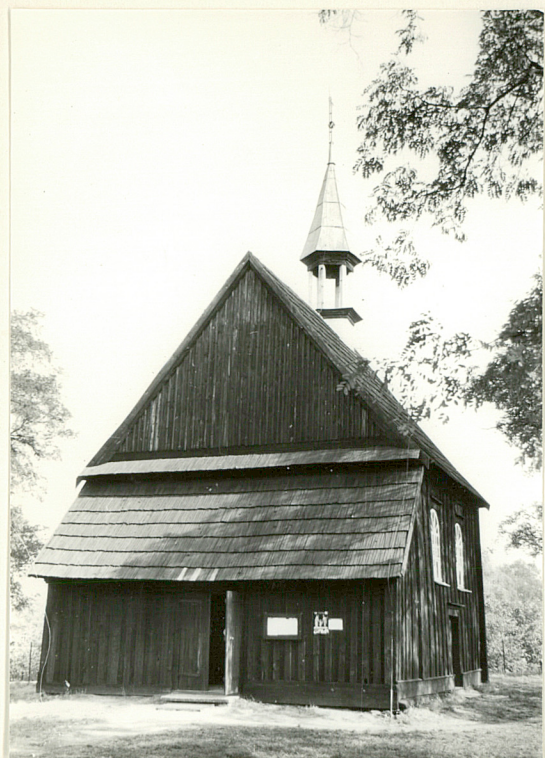
17.

Elewacje z wydzielonym uskokiem, poziomo deskowanym cokołem nakrytym niewielkim drewnianym okapnikiem. Ściany powyżej cokołu szalowane pionowo deskami łączonymi na zakład, naroża akcentowane wysuniętym przed lico ściany analogicznym szalunkiem. Pd. elewacja dodatkowo rozczłonowana symetrycznie rozmieszczonymi otworami okiennymi, a także osiowo umieszczonym otworem wejściowym nawy. Elewacje obiega na jednym poziomie wydatny, silnie profilowany gzyms koronujący nakryty okapem i przechodzący na płaszczyźnie fasady w okapnik z gontu. Powyżej trójkątne pole szczytu szalowane pionowo z listwami. Elewacje w naturalnym kolorze drewna poddanego działaniu impregnatów i czynników atmosferycznych.
